## **SOSIALISASI MENGATASI KEGAGALAN STARTING MOTOR INDUK DI KAPAL MT BINTANG MAS HSB 02**

**Kata Kunci** : Kegagalan; Starting Motor Induk

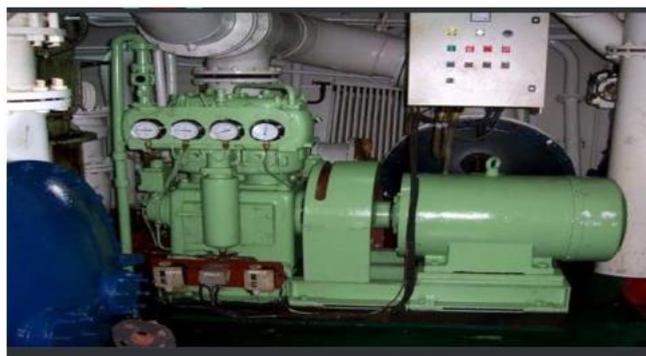
a. Kompresor

Adalah pesawat bantu yang dipergunakan untuk menghasilkan udara bertekanan tinggi yang kemudian nantinya dimasukkan kedalam botol angin atau bejana.

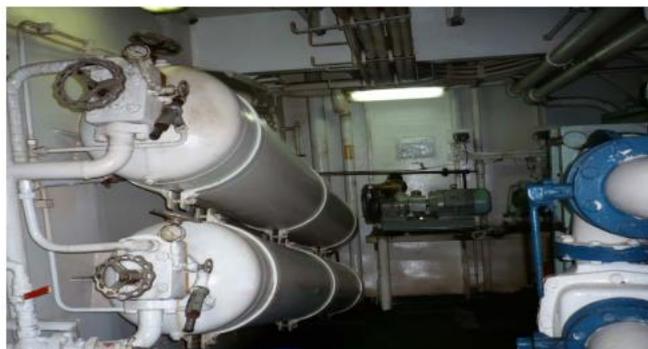
b. Botol angin (air reservoir)

Botol angin berfungsi untuk menyimpan udara bertekanan, diperlukan tabung udara dengan kemampuan menahan udara bertekanan tinggi hingga tekanan maksimal 30 bar. Pada tabung udara terdiri dari.

- a. Safety valve berguna sebagai pengaman jika terjadi tekanan yang melebihi tekanan yang disyaratkan oleh tabung, maka valve otomatis akan membuka untuk membuang angina yang bertekanan lebih didalam tabung sampai tekanan normal kembali.
- b. Main Starting Valve dipergunakan sebagai valve penyalur udara bertekanan 25-30 bar yang kemudian nantinya udara tersebut akan dipergunakan untuk mendorong piston kebawah dari posisi TMA ke posisi TMB sesuai dari firing order mesin tersebut.
- c. Auxiliary valve digunakan sebagai sistem udara kontrol. Sistem udara kontrol biasanya mempunyai tekanan sekitar 6-7 bar, sehingga diperlukan air reservoir reducer Atau regulator Valve.

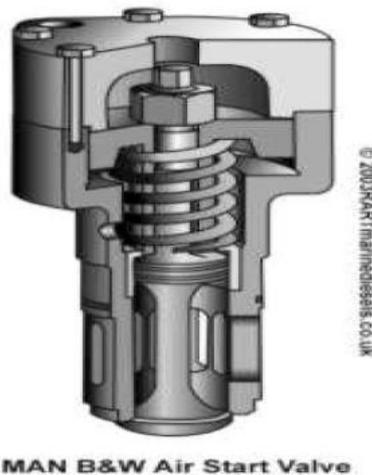
- c. Air starting valve terdiri dari katup utama, piston, bushing dan spring yang merupakan komponen utama dari starting valve. Katup utama akan membuka jika udara kontrol menekan piston sehingga katup terbuka dan udara bertekanan 30 bar masuk keruang silinder untuk menekan piston. Hal tersebut berlangsung berurutan sesuai dengan firing order 1 5 3 6 2 4 sampai terjadi pembakaran diruang bakar. Setelah terjadi pembakaran di ruang bakar maka air control akan berhenti bekerja dan semua starting valve akan menutup.

Kita Ketahui Bahwa Air Starting Valve Adalah Komponen Pendukung Dari Instalasi Udara Start Sebagai Penyalur Udara Yang Bertekanan Tinggi Yang Masuk Kedalam Silinder Untuk Menekan Piston Dari Titik Mati Atas (TMA) Ke Titik Mati Bawah (TMB) Sehingga Valve Terbuka Dan Udara Bertekanan 30 Bar Masuk Keruang Pembakaran Menekan Piston, Hal tersebut berlangsung berurutan sesuai dengan urutan firing order 1-5-3-6-2-4.

- a. Menutup Main Valve Pada Botol Angin /Air Reservoir
- b. Memeriksa (Mengecheck) Air Starting Valve, Setelah di Check, Terdapat Air Yang Cukup Banyak, Akibatnya Menimbulkan Gaya Balik Dari Air Starting Valve.

- c. Membersihkan komponen-komponen air starting valve dengan solar, kemudian dipasang kembali.
- d. Memeriksa (mengcheck) air starting valve pada cylinder no 1-6, setelah di check masinis 2 menemukan kerusakan pada air starting valve cylinder no 3, dan air starting valve cylinder no 5, crew engine segera melakukan perbaikan dimana air starting valve cylinder no 3, dan air starting valve cylinder no 5 harus di buka, untuk melakukan perbaikan, langkah pertama yang dilakukan adalah membuka air starting regulator membran air starting valve yang sudah rusak atau koyak, tidak bisa digunakan lagi dan harus diganti dengan regulator membrane yang baru, masinis 2 melakukan pergantian regulator membran air starting valve yang baru, setelah selesai perbaikan atau pergantian regulator membran air starting valve cylinder no 3 pasang kembali dan harus memperhatikan pengikat baut kiri dan kanan, sampai air starting valve duduk dengan sempurna pada cylinder no 2, Selanjutnya crew membuka air starting valve cylinder no 5, setelah dibuka kerusakan yang sama terjadi pada air starting valve cylinder no 5, yaitu kerusakan pada regulator membran air starting valve, dan dimana pada saat itu stock regulator membran air starting valve sudah tidak ada lagi, masinis 2 melaporkan kepada kepala kamar mesin (kkm), supaya melaporkan ke kantor kondisi kerusakan regulator membrane air starting valve cylinder no 5, dimana kkm menyampaikan agar segera mengirimkan regulator membran air starting valve yang baru dengan cepat, agar tidak menunda terlalu lama pengoperasian kapal, setelah menunggu beberapa lama air starting valve yang baru sudah di kirim dari kantor dan sudah sampai di atas kapal, crew engine melakukan pemasangan kembali pada regulator membran air starting valve pada cylinder no 5, setelah melakukan perbaikan, pasang kembali air starting valve dengan memperhatikan pengikat baut kiri kanan sampai air string valve duduk dengan sempurna pada cylinder no 5. Pada kejadian ini kepala kamar mesin (kkm) menjelaskan pada crew engine lain ny agar mengganti regulator membrane air starting valve secara berkala yaitu 4500 jam sesuai dengan manual booknya, agar tidak terjadi lagi kejadian yang sama di kemudian hari.

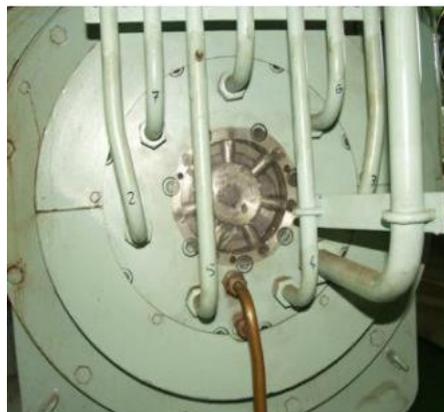
Air distributor valve merupakan salah satu komponen pada sistem udarapejalan yang berfungsi sebagai pengatur pemasukan udara untuk menekan piston air starting valve Sesuai Dengan firing order 1 5 3 6 2 4.

1. Air starting valve macet.
  - a. Rutin mencerat udara yang mengandung air pada botol angin.
  - b. Melaksanakan overhaul air starting valve setiap 8.000 jam running hours sesuai ketentuan di manual book.
2. Distributor valve sudah aus.
  - a. Melaksanakan overhaul disc setiap 8.000 jam sesuai ketentuan dari manual book.
  - b. Cek keausan disc dan bushing, Jika kondisi masih bagus cukup lumasi grease dan pasang kembali, Apabila ada indikasi disc dan bushing akan mengalami kerusakan atau kelelahan bahan maka lakukan penggantian.
